習志野市マンションにおける「グッドマン効果」の検証

調査: (株)日浦 GM事業部 関東推進部

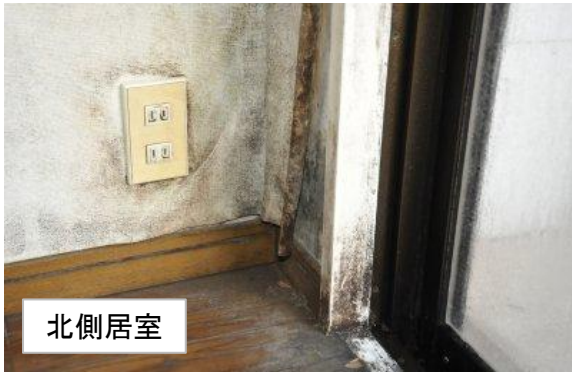
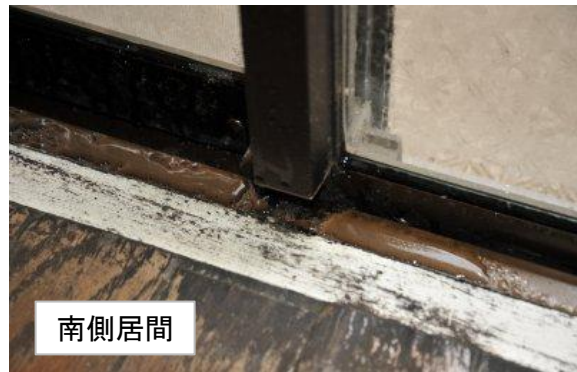
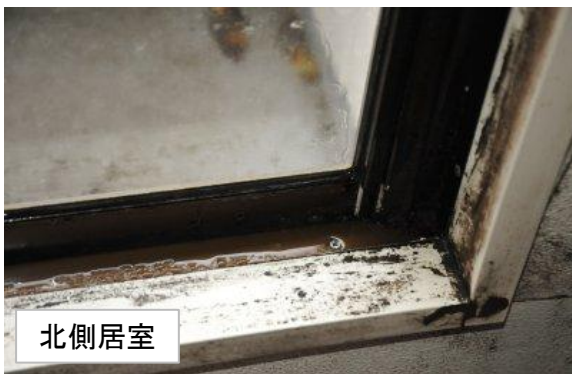
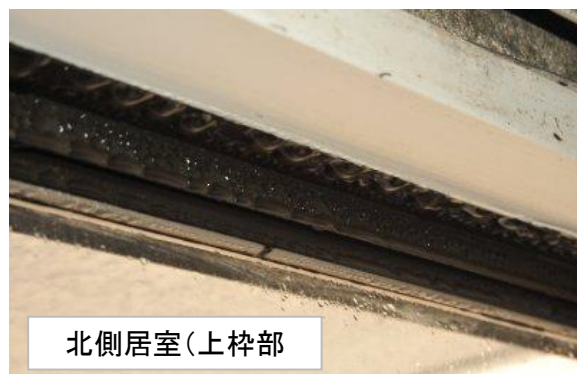
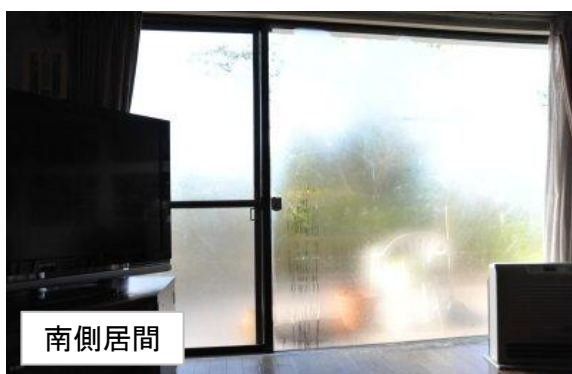
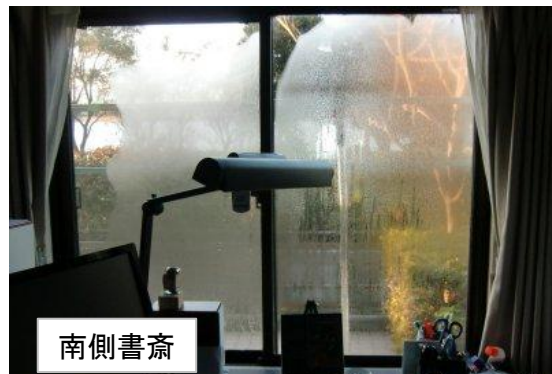
2. グッドマン取付前の状況

- ・室内の湿度はほぼ70%以上を保っている(70%を下回るのは少ない)
- ・11月から春先までの5か月間は、常に結露が発生し、毎朝結露拭きを強いられました
(玄関ドアを含むすべての開口部に結露し、水分量はバスタオル2枚分に相当)
- ・サッシの額縁や下枠に水が溜まり、床材が腐朽しました
- ・北側居室の壁紙にも結露が発生。そのため壁面にカビが発生し、毎年カビ除去を行っていました
- ・窓側のコンセントには結露が発生し、挿入口に水滴が付着し、危険な状況でした

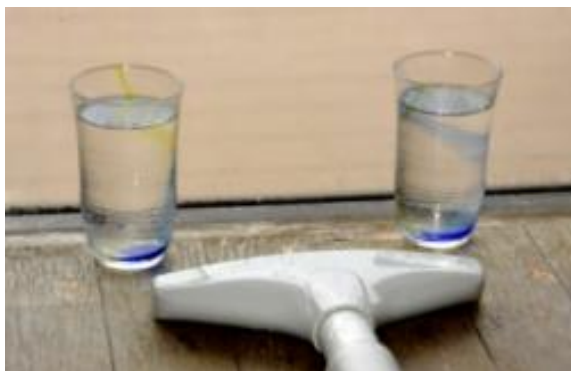
取付前

実際に採取した結露量の変化
